**VYUŽITÍ METODY FOTOGRAMMETRIE PŘI  
PASPORTIZACI PAMÁTKOVÉ BUDOVY**

USING THE PHOTOGRAMMETRY METHOD FOR A HISTORIC BUILDING PASSPORTIZATION

**DIPLOMOVÁ PRÁCE**

MASTER'S THESIS

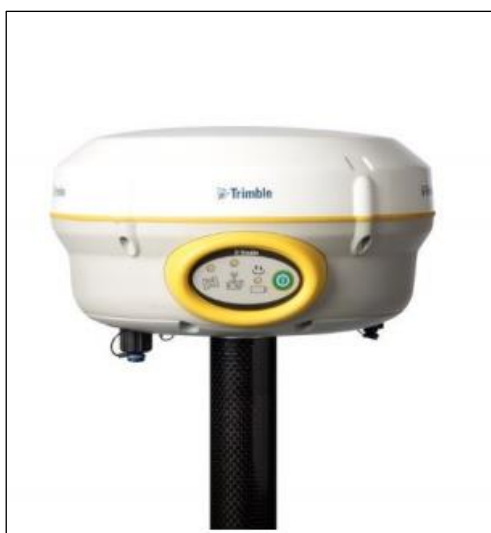
Obr. č. 9 - Přijímač GNSS Trimble (Geotronics, 2016)

Přijímač GNSS-RTK Trimble R4	
Funkce:	vytvoření pomocné měřické sítě
Výrobní číslo:	94443-00
Podporované systémy:	GPS, GLONASS, GALILEO, BEIDOU
Přesnost RTK horizontální:	8 mm + 1 ppm
Přesnost RTK vertikální:	15 mm + 1 ppm

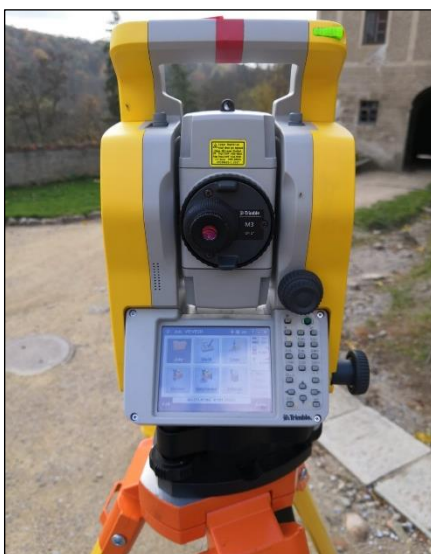
Obr. č. 10 - Totální stanice Trimble (vlastní tvorba, 2019)

Totální stanice Trimble M3	
Funkce:	zaměření vlíčovacích bodů
Výrobní číslo:	DO36261
Zvětšení:	30x
Dosah délkového měření:	3 000 m
Přesnost měření délek:	2 mm + 2 ppm
Přesnost měření úhlů:	3 ′ ′ (1 mgon)

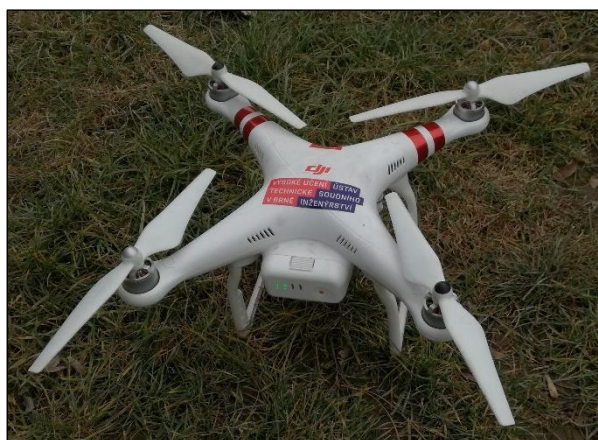
Obr. č. 12 - Kvadrokoptéry DJI-F302 PHANTOM FC40 RC (vlastní tvorba, 2019)

<b>Fotoaparát kvadrokoptéry DJI-F302 PHANTOM FC40 RC</b>	
Funkce:	pořizování digitálních fotografií, videozáznamů
Rozlišení:	720 p/30fps
Délka expozice:	1/496 sec.
Ohnisková vzdálenost:	4 mm
Závěrka clony:	f/2.8 mm

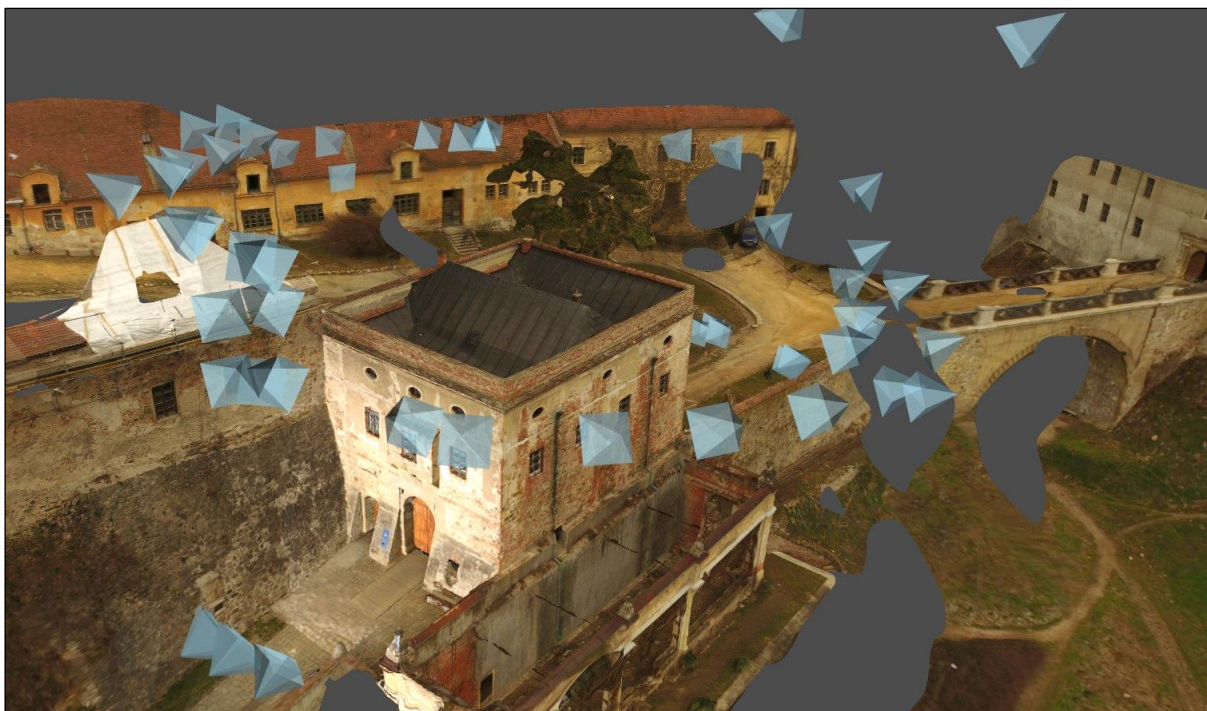
Obr. č. 15 - Schématické rozmístění kamery při pořizování snímků objektu (vlastní tvorba, 2019)

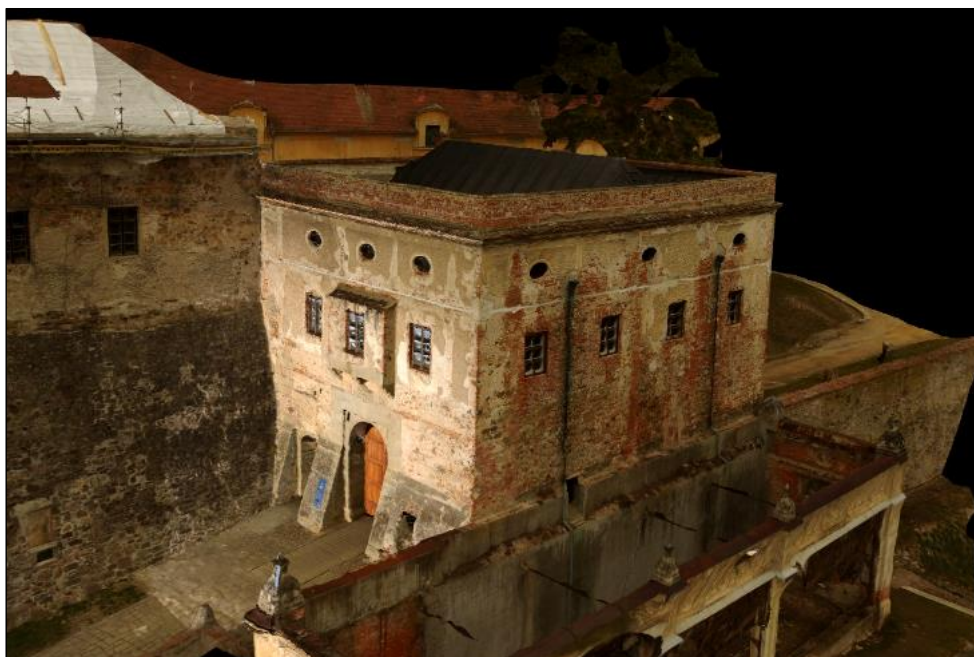
Výsledkem se stává digitální model objektu, jehož měřítko je nutné dodatečně nastavit. Nastavení měřítka se nastavuje vynesemím skutečné délky odměřené v terénu do modelu v digitálním prostředí.

*Obr. č. 17 - Pohled na digitální model Vstupní brány Hradu Veveří (vlastní tvorba, 2019)*

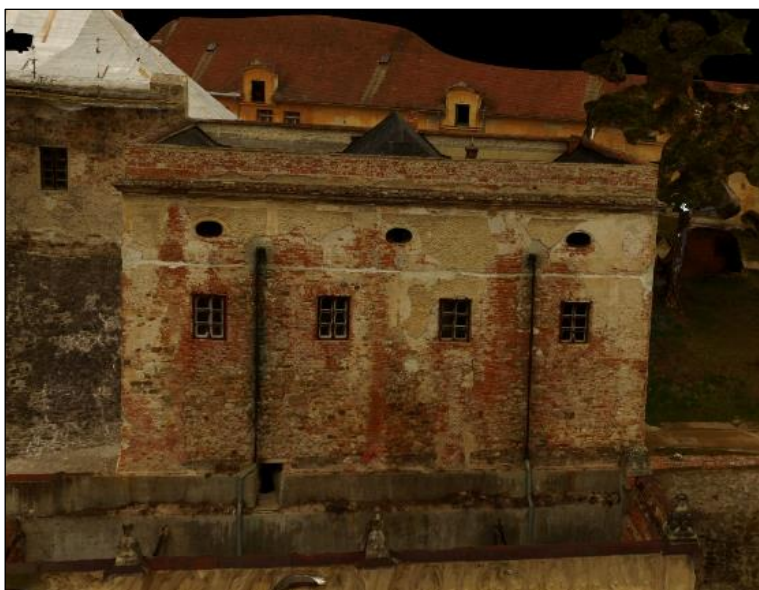
*Obr. č. 20 - Pohled na jižní strany objektu (vlastní tvorba, 2019)*

Celkem se v 1. NP nachází dvě okna, jejichž výměna započala na podzim roku 2018. V 2. NP je celkem 12 dřevěných špaletových oken. Jejich stav je celkem zchovalý. V podkrovní části objektu je 11 oválných oken, jeden výklenek a vstupní dveře.

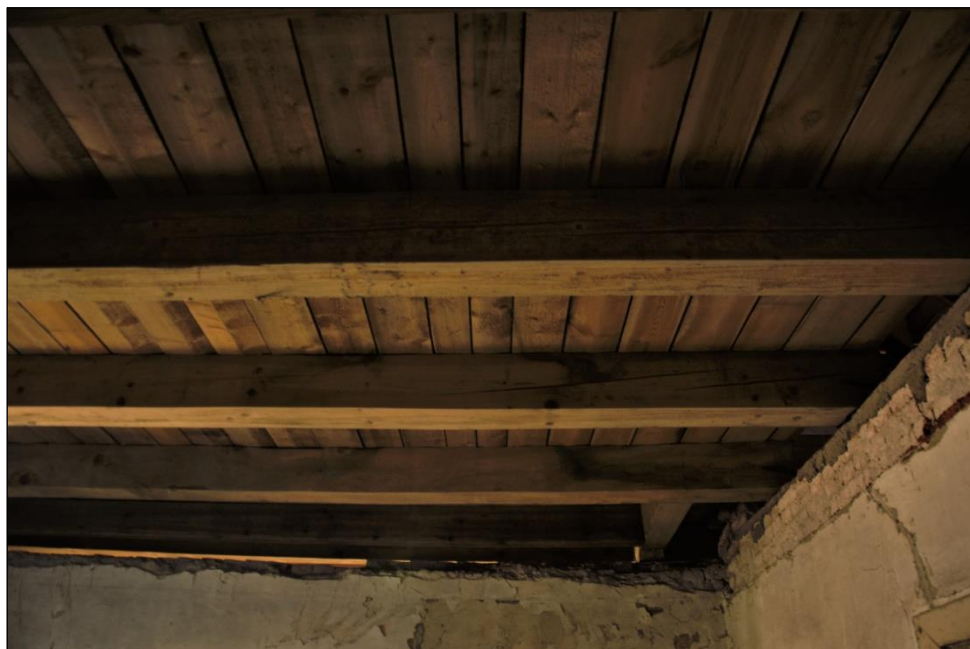
Dřevěné stropy v 1. NP vykazují obvyklé známky poruch jako jsou viditelné mírné průhyby, suky a trhliny způsobené vysycháním. Dřevěná stropní konstrukce v 2. NP je zcela nová od roku 2000, tudíž se na ní nedají pozorovat žádné viditelné poruchy.

*Obr. č. 21 - Jednoduchý trámový strop 2. NP (vlastní tvorba, 2019)*

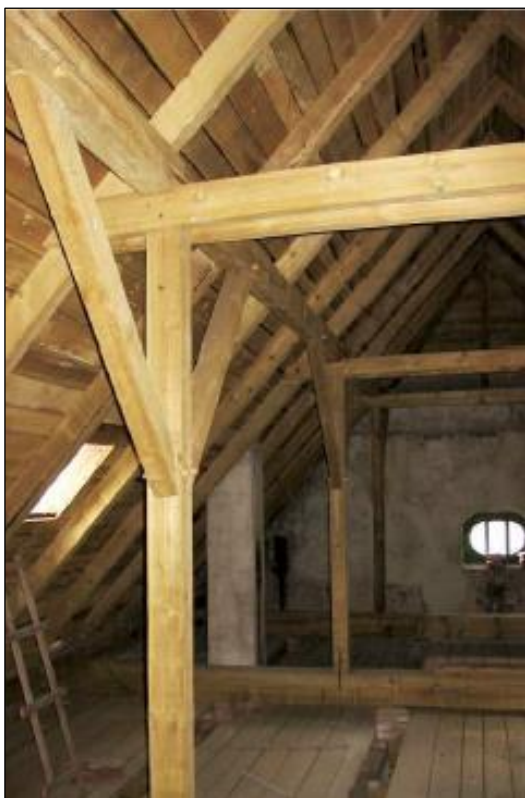
Obr. č. 24 - Konstrukce krovu (vlastní tvorba, 2019)

Konstrukční řešení je vaznicový krov se stojatou stolicí. Konstrukční prvky obsahují krokve, pozednice, středový podélný trám, vazné trámy, svislé sloupky a vzpěry (viz Obr. č. 23 a č.24). Celý krov i se střechou byl nově vybudován v roce 2000, kdy se původní střecha vlivem dlouhodobého působení klimatických podmínek propadla. Krov se střešní konstrukcí tvoří půdní prostor, který je přístupný pouze po žebříku přiloženém z vnější strany objektu.

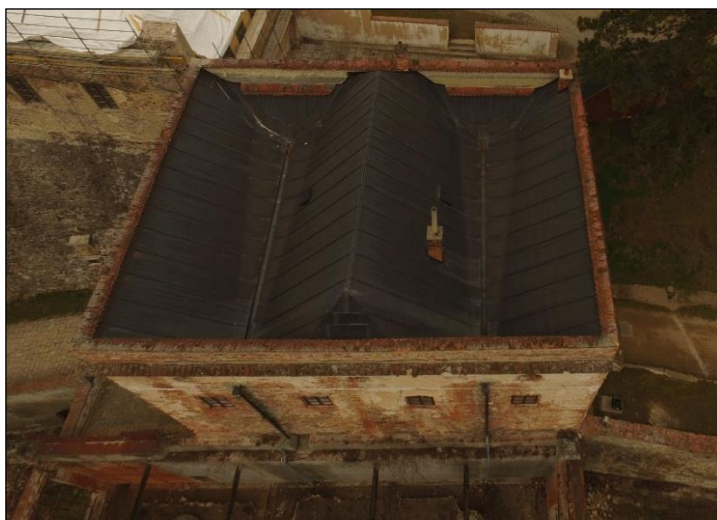
Členitá střecha je kombinací sedlové a pultové střechy, po obvodu je krytá vysokou atikou s keramickými bobrovkami. Odvodnění střešní konstrukce je provedeno pomocí střešních vtoků s nástavcem, který skrze atiku a podél jižní strany objektu ústí volně na terén (viz Obr. č. 22).

Obr. č. 22 - Střešní konstrukce a odvodnění (vlastní tvorba, 2019)

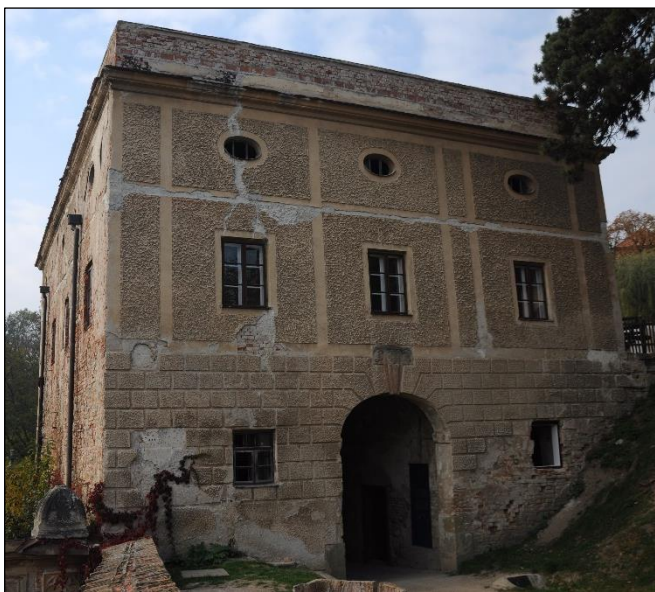
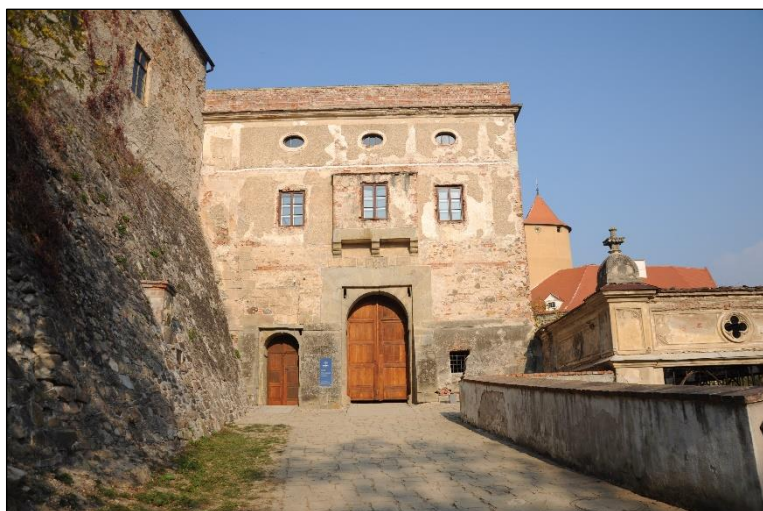
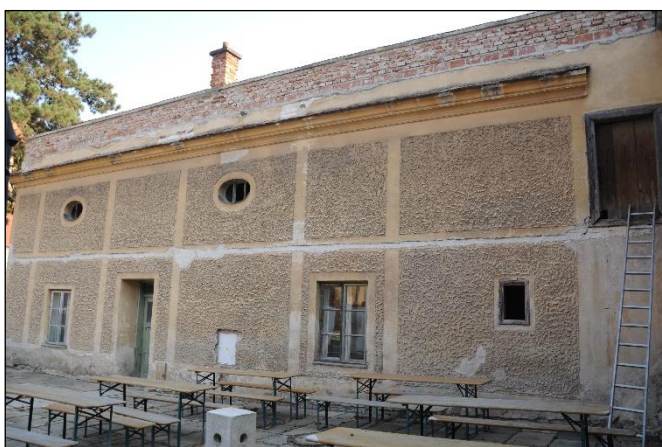
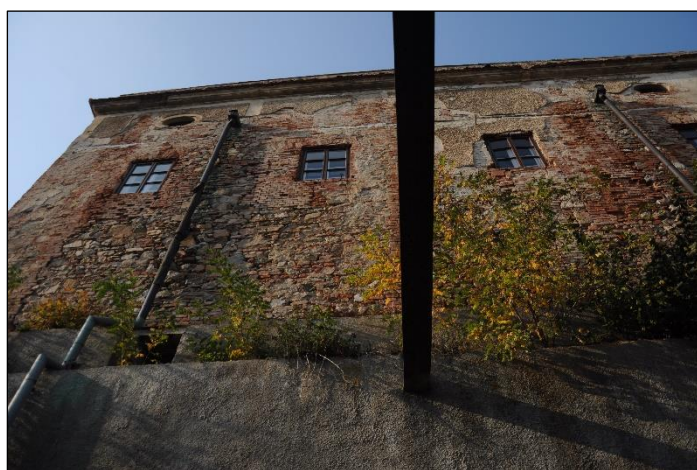
Degradace omítky zdí je patrná zejména v nižších částech v blízkosti terénu. Jelikož není zeď izolována a chráněná od okolních vlivů a zeminy, je za příčinu degradace považována vlhkost a teplotní změna, což na mnoha místech způsobuje opadávání omítky a odkrytí zdíva.

Obr. č. 28 - Degradace vnější omítky východní strana objektu (vlastní tvorba, 2019)

Obr. č. 30 - Degradace vnější omítky západní strana objektu (vlastní tvorba, 2019)

Obr. č. 27 - Degradace vnější omítky severní strany objektu (vlastní tvorba, 2019)

Obr. č. 29 - Degradace vnější omítky jižní strany objektu (vlastní tvorba, 2019)

Jako opravu bych volila odstranění zbylé uvolněné omítky po celém objektu. Následně uzavřít velké trhliny pružným tmelem a nanesení nové omítky. Nová omítka by měla na svém povrchu odpuzovat vodu a měla by zlepšovat tepelně izolační schopnost celého obvodového zdiva.

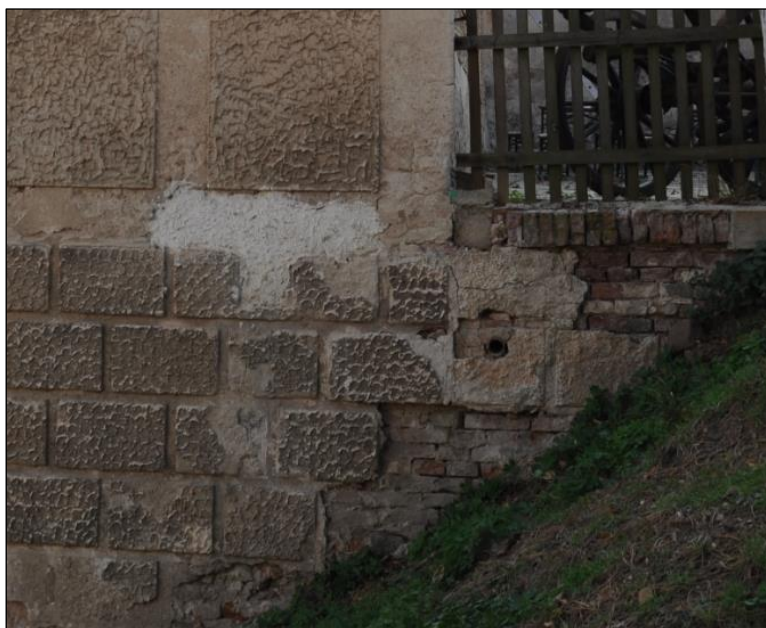
## **Porucha č. 2 – Chybné odvodnění objektu**

*Obr. č. 31 - Absence napojení odvodnění objektu (vlastní tvorba, 2019)*

Řešení je napojení svodů na dešťovou kanalizaci nebo sběr a následné využití dešťové vody jako tzv. šedou vodu.

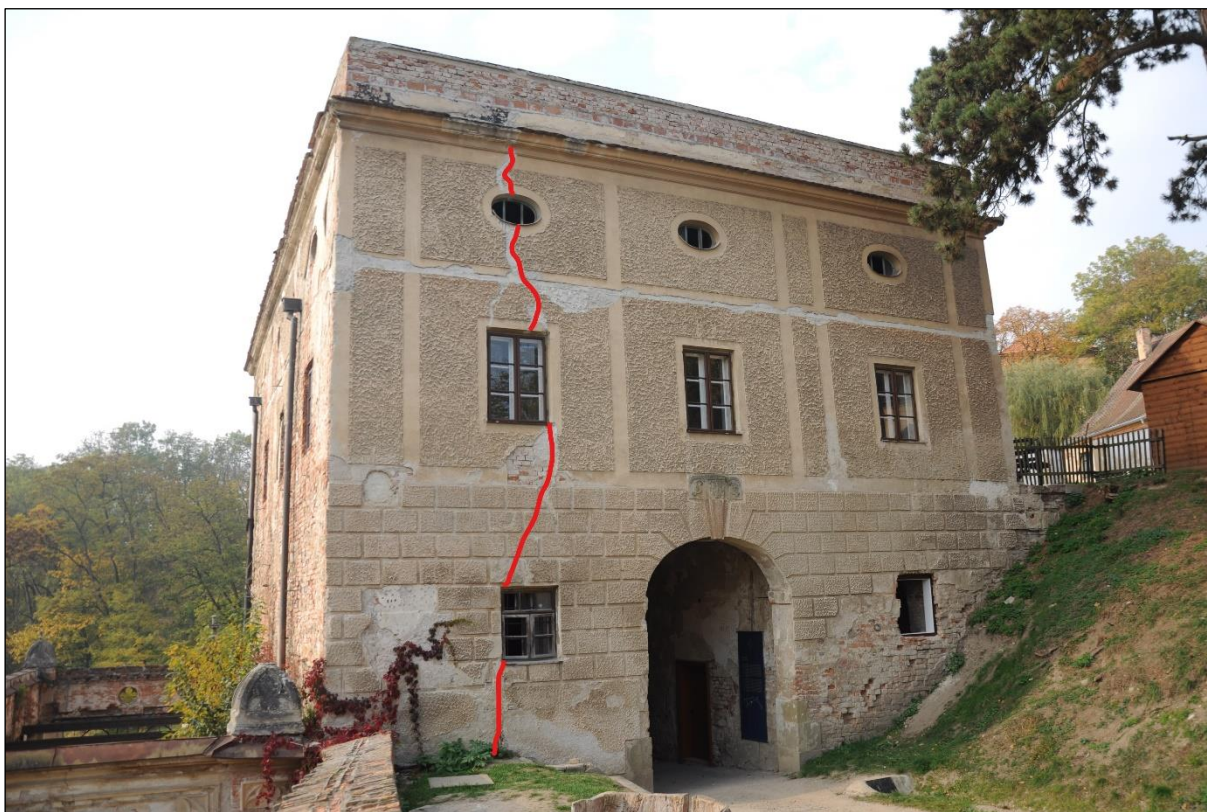
Na východní straně objektu je patrná trhlinka táhnoucí se přes celou zeď. Z toho důvodu je doporučeno sledování trhliny a zaznamenávání případných změn.

### **Porucha č. 3 – Trhlina na východní straně objektu**

*Obr. č. 32 - Trhlina v obvodovém zdivu (vlastní tvorba, 2019)*

Jelikož součástí mé diplomové práce není statické posouzení objektu, jako řešení bych doporučila sledování trhliny, případně zavedení sondy odbornou firmou.

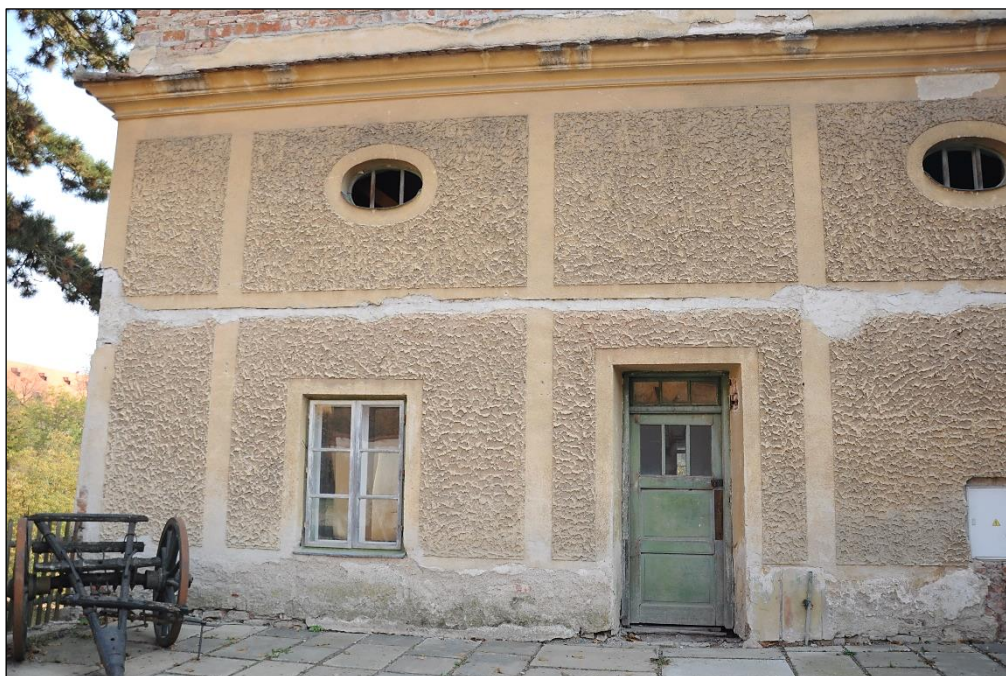
#### **Porucha č. 4 – Degradace spodní části budovy**

*Obr. č. 33 - Degradace soklu (vlastní tvorba, 2019)*

Jako řešení nápravy daného místa se nabízí vytvoření soklu po úroveň rozsahu degradace, a také kontrola funkčnosti zdiva, které nyní po obnažení může taktéž snadno degradovat vlivem slunečního záření či jiných přírodních vlivů.

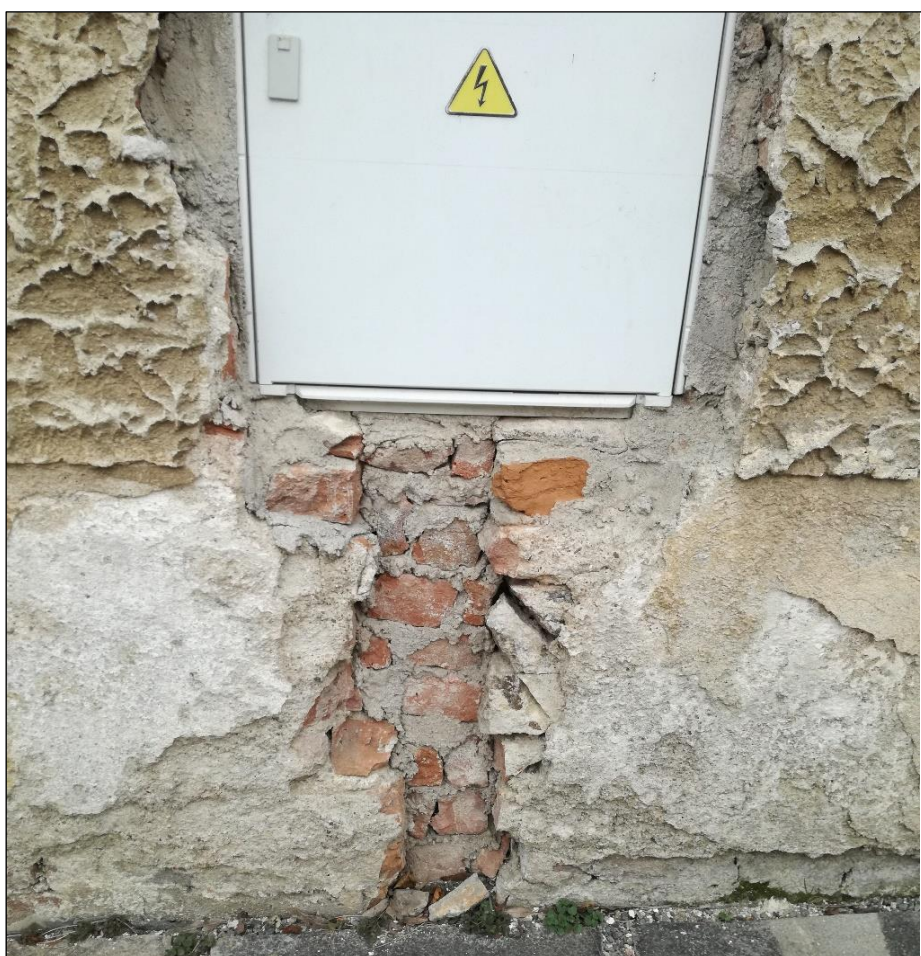
#### **Porucha č. 5 – Nedokončená úprava po vnější elektroinstalaci**

*Obr. č. 34 - Úprava vnějšího zdiva po elektroinstalaci (vlastní tvorba, 2019)*

Jako opravu by bylo vhodné zvolit nové zakrytí rýhy a to tak, aby část obvodového zdivo pod elektrickou skříní plynule pokračovala na vedlejší obvodové zdivo a nevznikaly tak nerovnosti, které by mohly být později příčinou opadávání zdiva a zatékání např. dešťové vody do konstrukce.

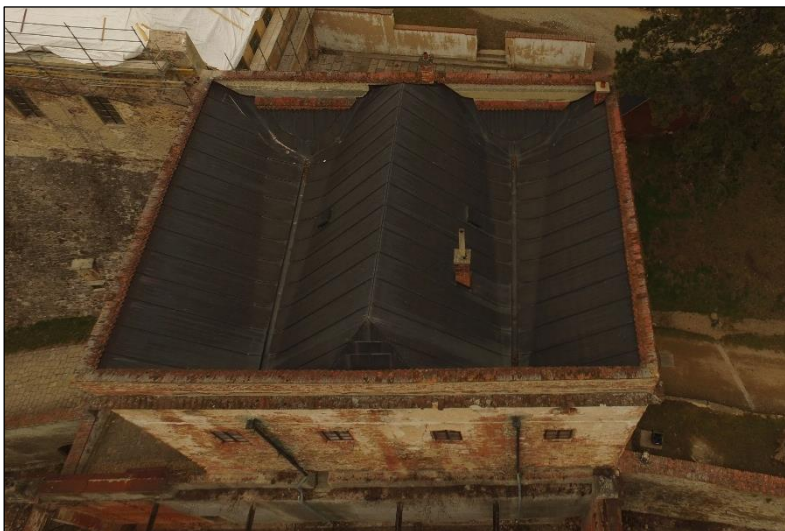
*Obr. č. 35 - Pohled na střechu (vlastní tvorba, 2019)*

Před rokem 2000 došlo k propadnutí střechy. Důvodem bylo zatékání do budovy a narušená statika celého objektu. V roce 2000 byl vystaven nový krov i se členitou střechou, která je po obvodu krytá atikou s taškami bobrovkami. Jedná se o kombinaci pultové a sedlové střechy.

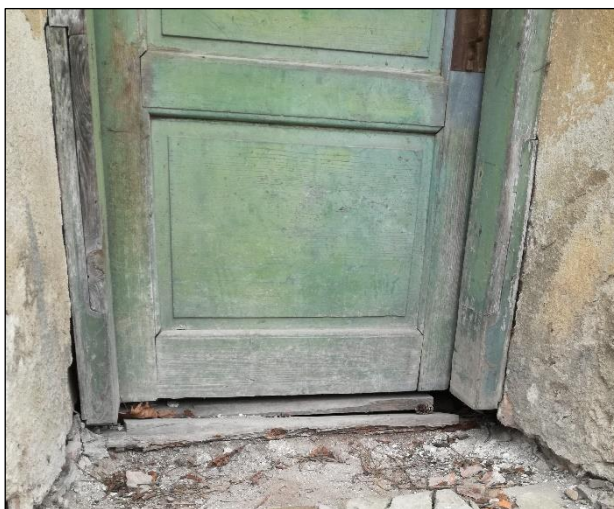
*Obr. č. 37 - Porušení dvevního prahu vchodových dveří 2. NP (vlastní tvorba, 2019)*

Možnost opravy poruchy dveřních otvorů je náhrada starých zárubní s dvevními prahy a nainstalování nových dveří. S ohledem na historii objektu bych volila dveře dřevěné.

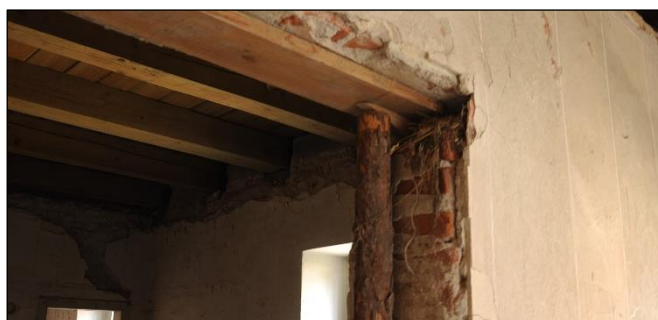
*Obr. č. 36 - Provizorní podepření překladu dveří (vlastní tvorba, 2019)*

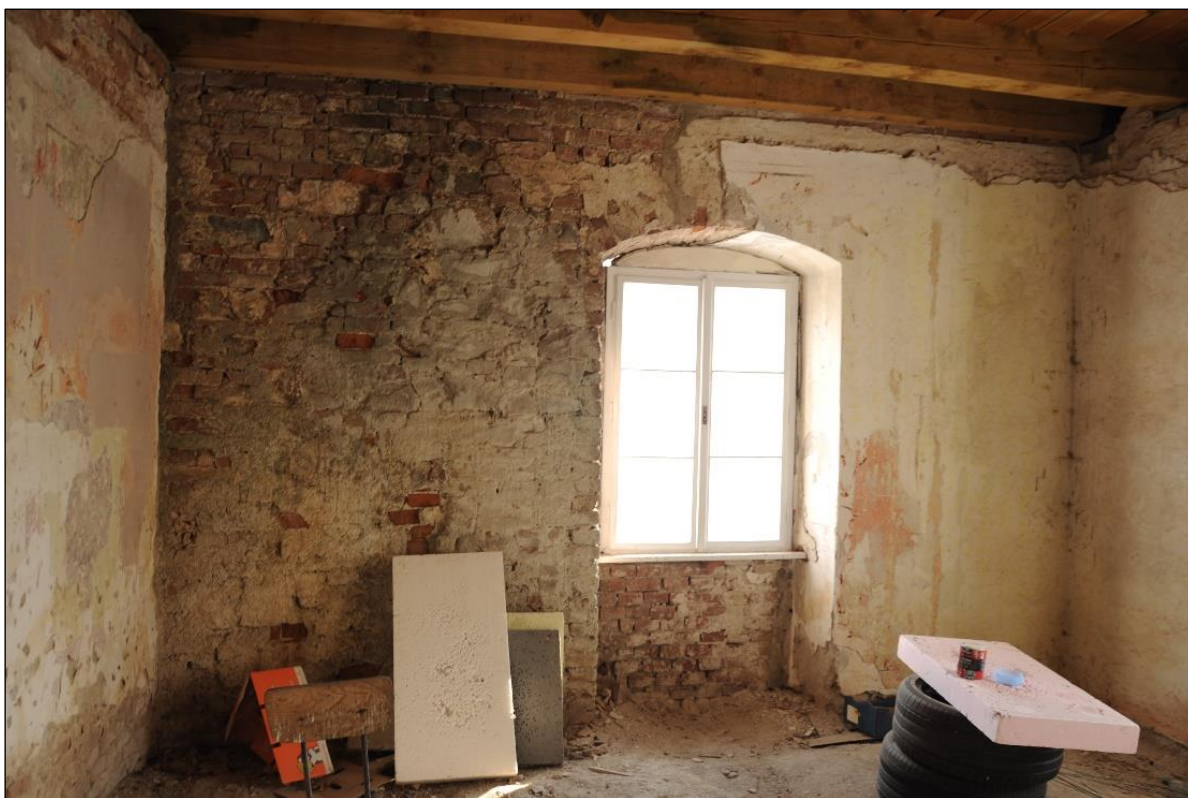
*Obr. č. 39 - Ukázka zdi z velké části bez omítky (vlastní tvorba, 2019)*

Jako řešení poruchy se jeví několik možností. Vápennou omítku ze zdí otlouct, spáry mezi cihlami vyškrabat, pečlivě očistit a nanést novou vrstvu vápenné omítky. Jinou možností je, a to pouze v případě, že místa s chybějící omítkou budou malá, nanést do prázdných míst novou vápennou maltu a zarovnat se stávající. Vzhledem k tomu, že zdivo uvnitř objektu z části omítnuto je a z části není, navrhovala bych kombinaci obou variant opravy s ohledem na stav spár mezi cihlami.
